**Zleceniodawca: Gmina Bielawa**  
**pl. Wolności 1**  
**ul. Piastowska 1**  
**58-260 Bielawa**

### **EKSPERTYZA MYKOLOGICZNO- BUDOWLANA**

dotycząca określenia przyczyny zawilgacania przegród budowlanych wraz z podaniem propozycji, metody i sposobu likwidacji przyczyn zawilgacania oraz określeniem sposobu zabezpieczenia przed dalszym zawilgacaniem lokalu mieszkalnego nr 2 zlokalizowanego w Bielawie przy ul. Nowobielskiej 51.

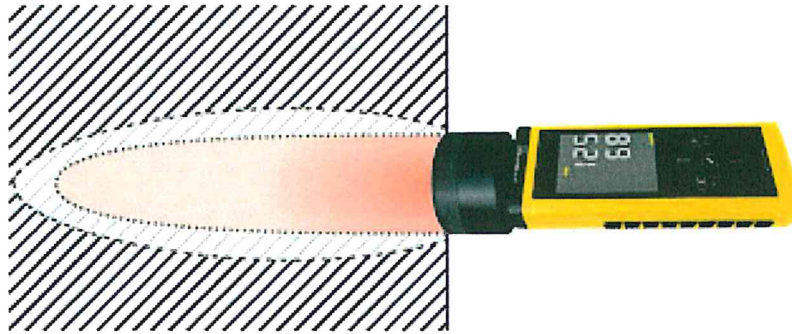
Badania wilgotnościowe ścian wykonano cyfrowym mikrofalowym miernikiem wilgotności typu Trotec T610, pozwalającym na odczyt wartości wilgotności na miejscu wykonywanego pomiaru. Od wewnątrz wykonano pomiary na wysokości 0,2 m, 0,5 m, 1,0 m, oraz miejscowo 1,5 m nad posadzką oraz od spodu stropu odcinkowego nad piwnicą. Technika mikrofalowa pozwala

na pomiar wilgotności wgłębnej do 300 mm pod powierzchnią materiałów budowlanych, ścian, sufitów lub podłóg.

Rys. nr 1- Metoda wgłębna pomiaru wilgotności przegród budowlanych

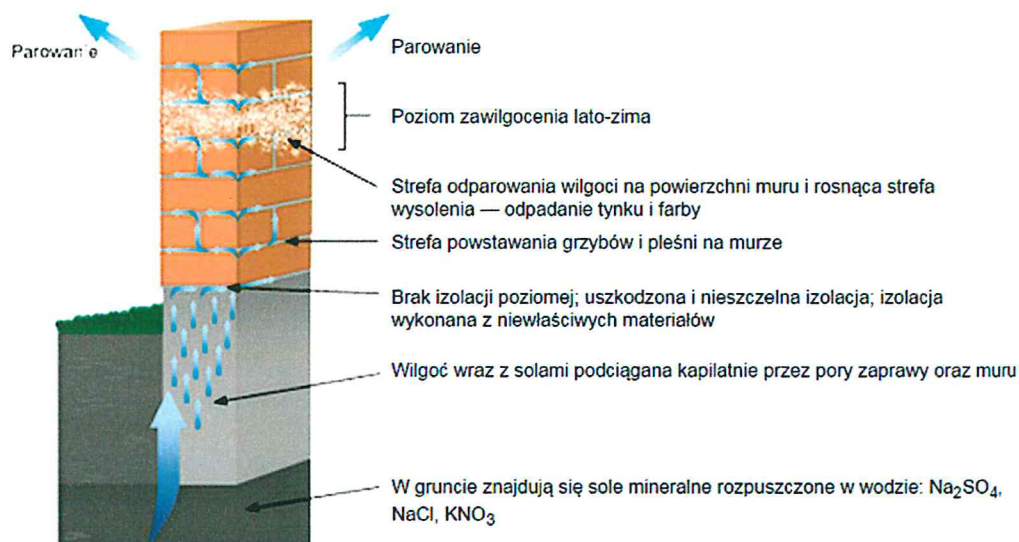
- wysoki poziom wód gruntowych wokół budynku, który przy infiltracji spowodowanej długotrwałymi opadami może osiągać poziom wyższy od poziomu posadzki w piwnicach.
- bliska lokalizacja potoku górskiego (potok Bielawica płynie w bezpośrednim sąsiedztwie, wzdłuż elewacji szczytowej budynku)
- brak izolacji pionowej i poziomej

**Rys. nr 1 Podciąganie kapilarne murów**

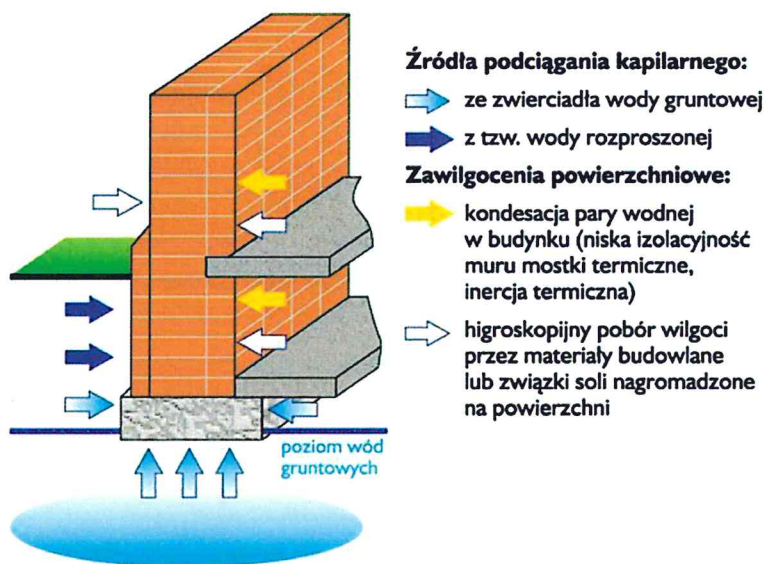
**Rys. 2. Źródła powstawania zawilgoczeń strukturalnych i powierzchniowych przegród w budynku.**

■ W większości przypadków winowajcą występowania grzybów pleśniowych jest niewydolna wentylacja, ale w omawianym przypadku sytuacja jest bardziej złożona, bowiem występuje także inne źródło zawilgocenia. Kłopoty z wilgocią

i zagrzybieniem lokalu mieszkalnego nr 2 powoduje wada konstrukcyjna budynku, przyczyniająca się do powstawania tzw. mostków termicznych. Wówczas w miejscach tych może dochodzić do punktowego wychładzania i skraplania się pary wodnej – a to idealne warunki dla rozwoju grzybów i pleśni. Ponadto brak izolacji przeciwwilgociowej pionowej i poziomej powoduje ciągłe podciąganie kapilarne, powodując, iż ściany są ciągle zawilgocone.

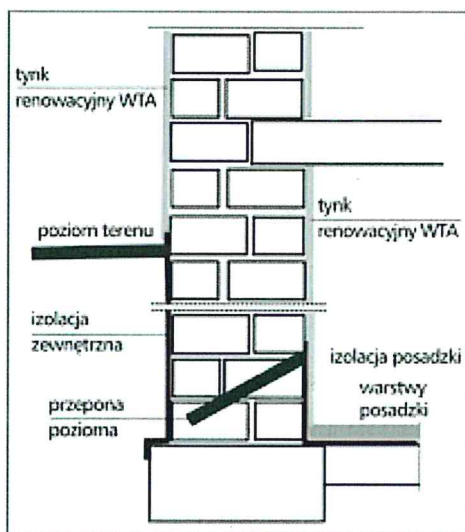
■ wykonać izolację poziomą zawilgoconych ścian w rejonie posadzek piwnic jako przeponę wykonaną metodą krzemianowej iniekcji niskociśnieniowej, używając płyn hydrofobowy na bazie związków krzemu (krzemianów metali alkalicznych). Otwory iniekcyjne o średnicy 16 mm rozmieścić w rozstawie co 12,5 cm. Izolację poziomą należy wykonać od strony wewnętrznego lica ścian zewnętrznych w pasie 15 cm nad posadzką. Długość otworów przyjąć równą wymiarowi grubości ściany pomniejszonemu o 5 cm. W zależności od stosowanej technologii lub producenta wykonuje się jeden lub kilka rzędów otworów.

Rys. nr 3 – Przykład zastosowania systemu przepony poziomej od wewnątrz budynku

Dla osiągnięcia maksymalnego efektu skuteczności iniekcji konieczne jest zintegrowanie tej metody z osuszaniem mikrofalowym pasa ściany, wzdłuż przebiegu linii otworów iniekcyjnych. W strefie iniekcji wilgotność przegród

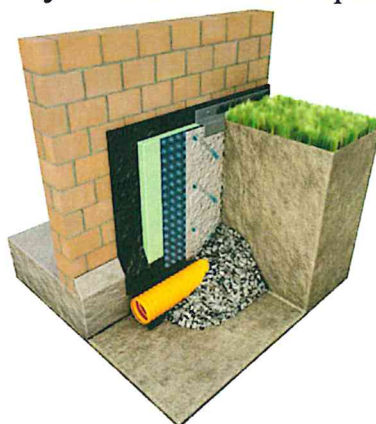
■ aby pozbyć się kłopotu z zawilgacaniem ścian w gruncie oraz podmywaniem fundamentów należy bezwzględnie wykonać drenaż opaskowy, czyli wkopany w ziemię system rur drenarskich okalających budynek. Szczególnie ważne jest wykonanie drenażu wokół ław fundamentowych w niestandardowym terenie, gdy np. koło budynku przepływa potok górski, co ma miejsce w omawianym przypadku. Poniżej schemat wykonania drenażu opaskowego:

Rys. nr 4 – schemat drenażu opaskowego i izolacji pionowej fundamentów

■ odkopując fundamenty budynku istniejącego pamiętać należy, iż wykopy muszą odbywać się odcinkowo. Odsłonięte ściany fundamentowe należy oczyścić, osuszyć, a następnie wykonać izolację przeciwwilgociową pionową, zgodnie z powyższym schematem.

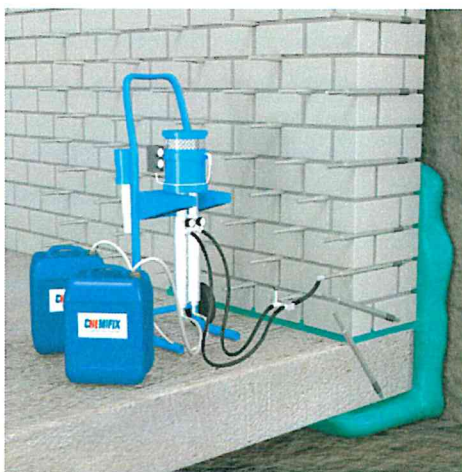
■ wykonanie standardowej izolacji pionowej zewnętrznej wiąże się z odkopaniem istniejących fundamentów, co może w wielu przypadkach być uciążliwe. Alternatywą do tego rozwiązania jest wykonanie iniekcji kurtynowej za pomocą żeli akrylowych. Iniekcje kurtynowe wykonywane są w przypadkach konieczności zabezpieczenia pionowego przeciwwilgociowego i przeciwwodnego ścian, gdy uniemożliwiony jest dostęp do ścian od zewnątrz.

Rys. nr 5 – schemat wykonania iniekcji kurtynowej

Żele akrylowe pod względem konsystencji są porównywalne z wodą i tak jak woda przenikają każdą pustą przestrzeń. Żel akrylowy po utwardzeniu tworzy membranę uszczelniającą, która ze względu na swoją elastyczność czyni uszczelnianą płaszczyznę odporną na wstrząsy lub ruchy a tym samym uodparnia ją na ciśnienie i rozciąganie. Produkt końcowy nie pęcznieje ani nie kurczy się nawet w warunkach utrzymującej się wilgotności. W warunkach suchych natomiast produkt końcowy kurczy się i pęcznieje dopiero przy ponownym kontakcie z wodą. Żel zarówno jako produkt końcowy jak i po obróbce i utwardzeniu jest całkowicie nietrujący i nie stwarza zagrożeń dla środowiska.

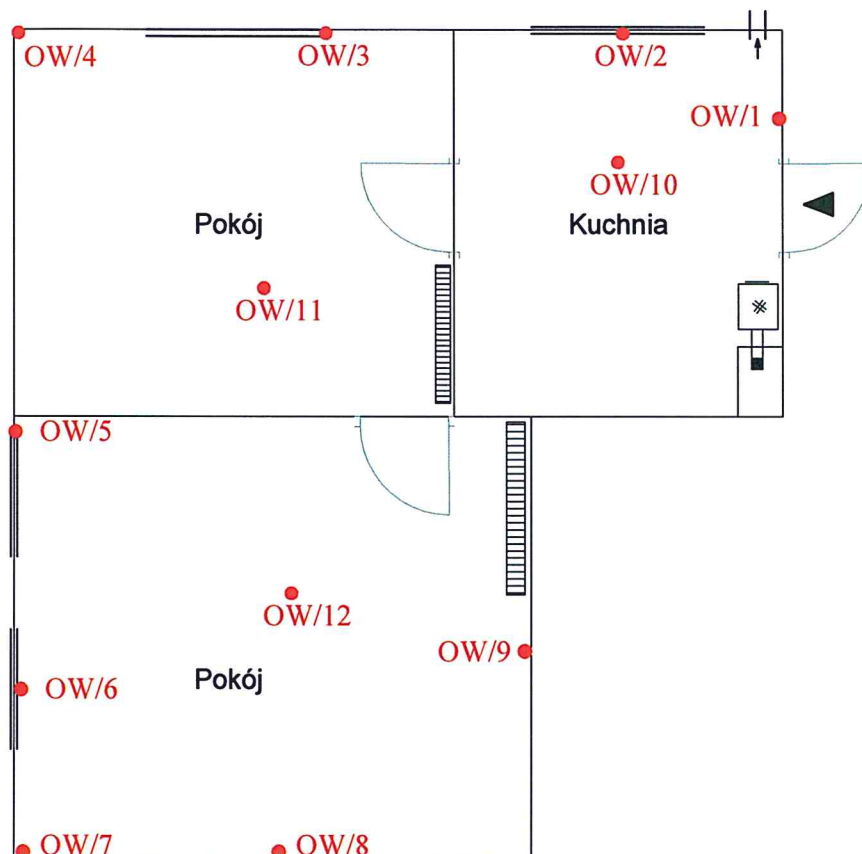
OW/x - NR PUNKTU POMIAROWEGO BADANIA WILGOTNOŚCI

Wilgotność ścian i stropu zmierzono w wytypowanych miejscach stosując miernik elektroniczny typu TROTEC T610. Miejsca wykonanych pomiarów zaznaczono umownymi symbolami na rzucie budynku (rys.1). Zastosowane oznaczenia np.  $O_{w/1}$ ,  $O_{w/2}$  itd. są zgodne ze sposobem znakowania miejsc pomiarowych przyjętym w mykologii budowlanej. Wyniki badań wilgotności ścian zestawiono w tabeli 1.
